Послуги з поточного ремонту відеогастроскопу EG-2990K (серійний номер: M122496)

Акт технічної діагностики № 545_1

Назва обладнання: Відеогастроскоп EG-2990K
Серійний номер: M122496
Рік випуску: 2022
Виробник: Pentax Medical

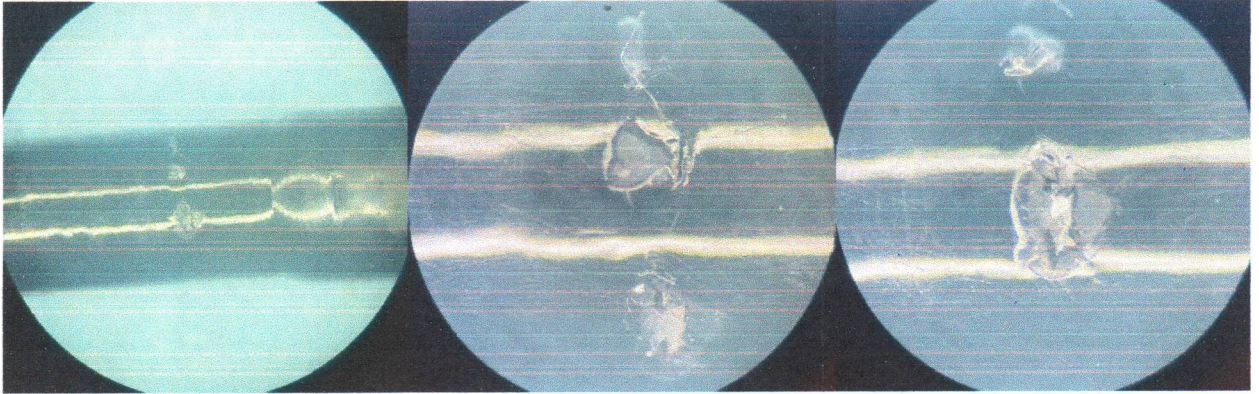
Рис. 1.

- Витік з трубки ввідної частини. На рис. 1 показано наскрізне пошкодження гумового покриття трубки ввідної частини. Рекомендовано замінити пошкоджену частину.

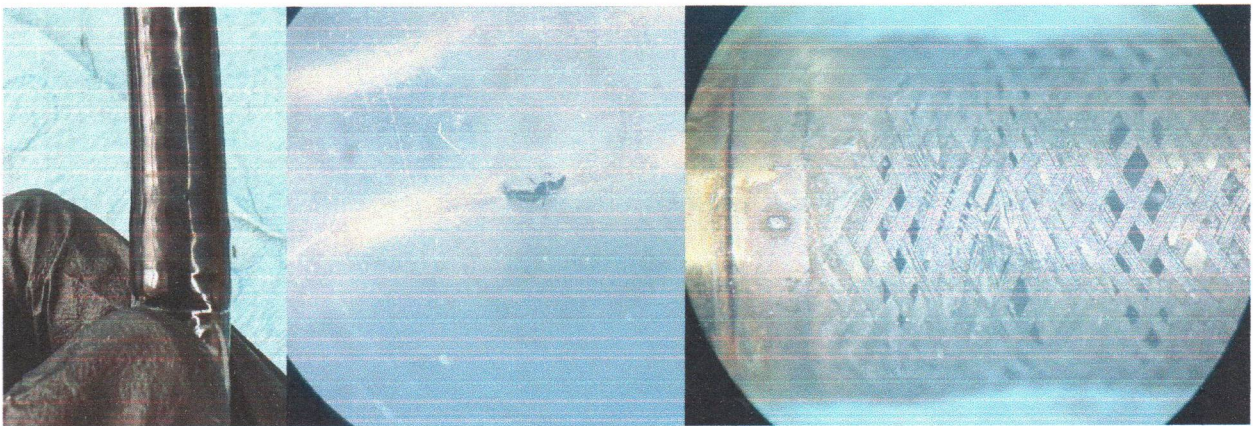
Рис. 2.

- Витік з дистальної гумки в наслідок наскрізного отвору. В області пошкодження дистальної гумки виявлено пошкодження металевго обплетення дистального сегмента (рис. 2).

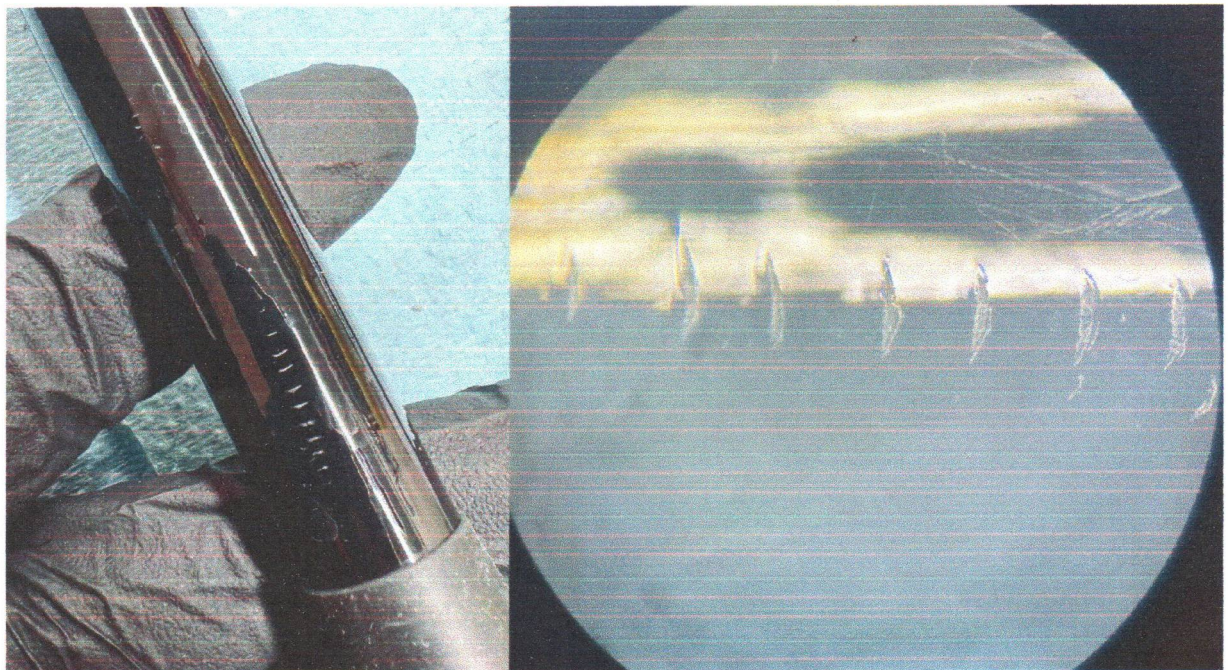
Рис. 3.

- Механічне пошкодження трубки постачання в області гумового компенсатора механічних напружень конектора ендоскопа (рис. 3).
- Відсутні сопла подачі повітря/води (рис. 4).

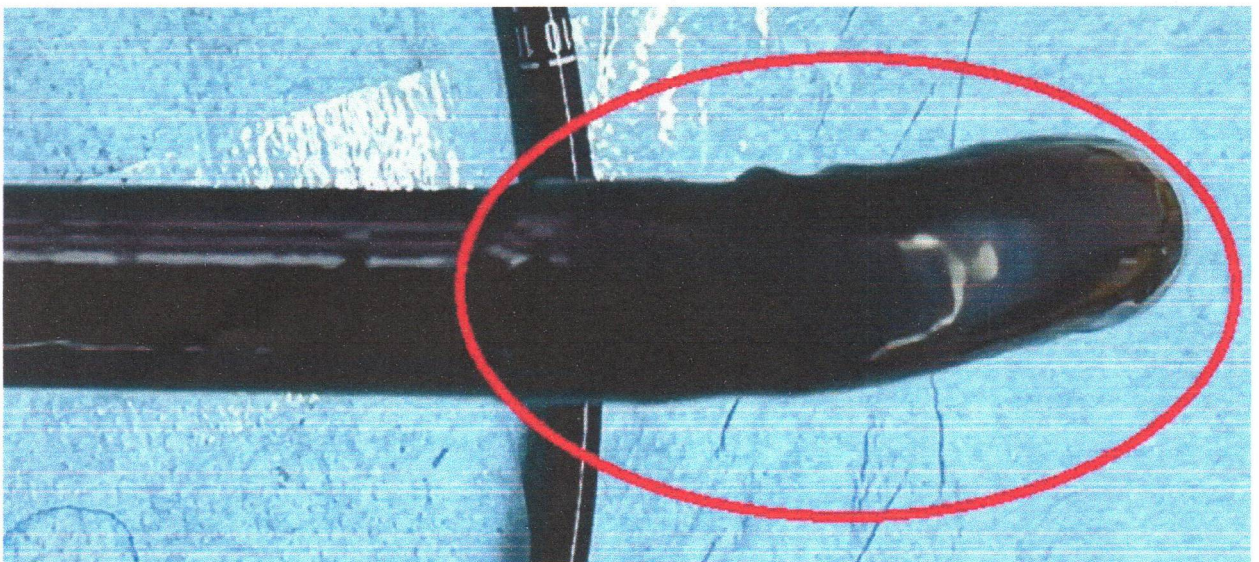
Рис. 5.

- Дефект вигину «вниз» дистального сегмента (рис. 5).
- Пошкодження рідиною дистального сегмента (рис. 6).
- Пошкодження рідиною місця впаювання металевго обплетення, корозія металевих частин дистального сегмента (рис. 7), що свідчить про тривале використання апарата з ознаками розгерметизації.

- Обрив кільця дистального сегмента троса управління «вниз» (рис. 12), внаслідок чого було видно дефект вигину (рис. 5), вказаний вище.

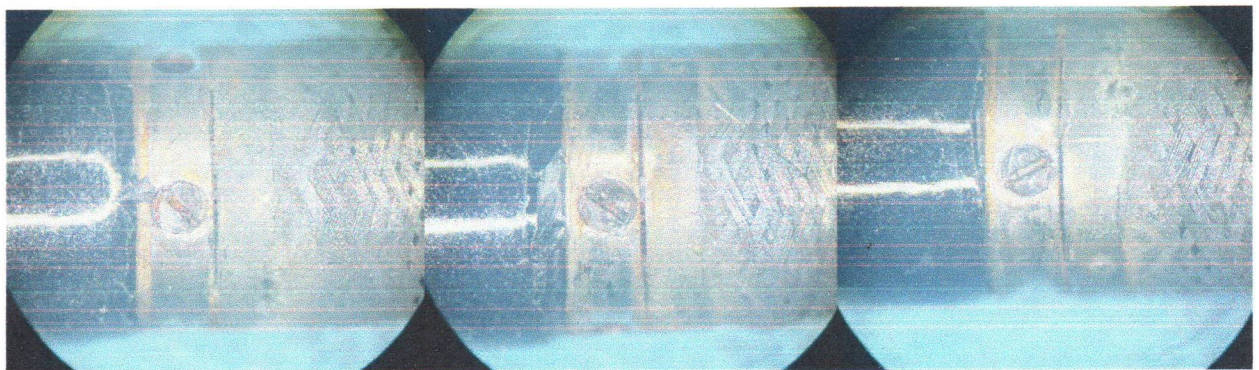
Рис. 8.

- Корозія гвинтів кріплення дистального сегмента (рис. 8), що свідчить про тривале використання апарата з ознаками розгерметизації.
- Наслідок потрапляння рідини всередину ендоскопа у вигляді загрубілої молекоти (сухий розсипчастий порошок), пошкодження рідиною внутрішніх складових трубки ввідної частини, в тому числі модуль камери з кабелем камери, світловод, внутрішні канали (рис. 9).

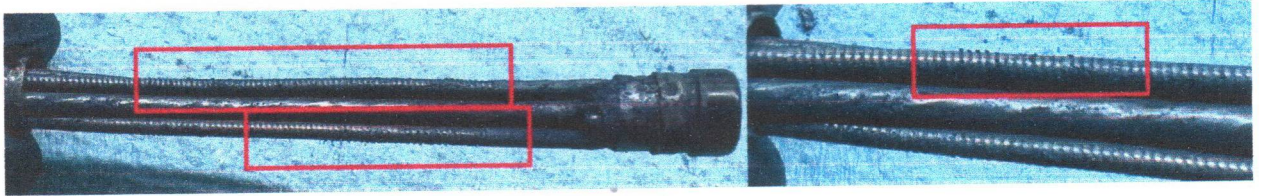
Рис. 10.

- Пошкоджене захисне силіконове покриття світловода (рис. 10).
- Пошкоджене металеве обплетення каналів подачі повітря/води/струменю трубки ввідної частини (рис. 11).

В ході діагностики світловода, загрубілої волокон не виявлено. Слід враховувати, що внаслідок пошкодження рідиною волокон світловода, в ході подальшої експлуатації світловода, провідність світла може зменшитись, чи зникнути повністю. Рекомендовано замінити пошкоджені частини.
